# 蒸发器叶片失效分析

## Failure Analysis of Evaporator Blade

钟山 刘志刚 向宏辉 顾杨 / 中国燃气涡轮研究院

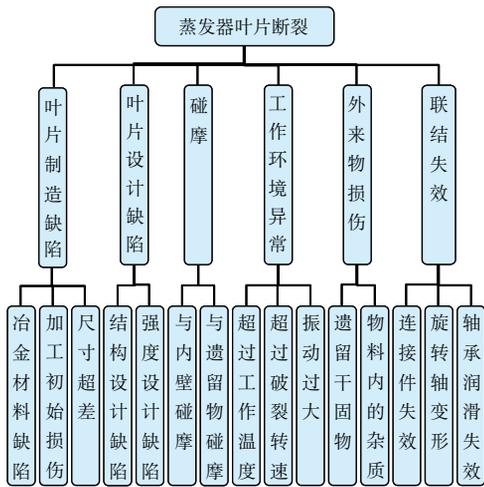
图2 断裂分析故障树

和损伤情况, 提出了故障可能的因素和排查分析思路, 形成了故障树, 见图2。引发蒸发器叶片断裂的故障模式可能有叶片制造缺陷、叶片设计缺陷、碰磨、工作环境异常、外来物损伤和联结失效等。下面根据故障树确定的六种模式分别进行了排查, 主要对断裂叶片金相作深入的失效分析。

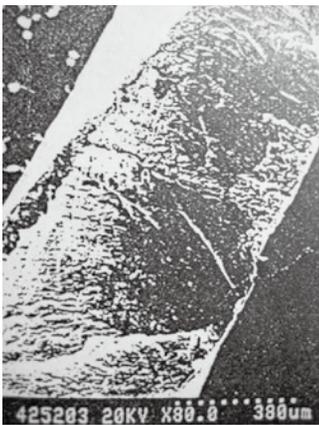
图3 断裂源区低倍形态

图3、图4为试样断裂源区低倍形态。上角为焊点位置,由于开裂后,两裂面相互摩擦,断面磨损较严重,断裂面已磨平。直接观察疲劳断口,可见有明显差异的区域,为光滑的疲劳断裂区和十分粗糙的最终断裂区。能看到休止线,根据弯曲的形状,可判断断裂源;应

洁的扇形小区域(图3),于扇柄处的裂纹萌生和微观裂纹扩展处,裂纹张开位移小,扩展缓慢,经过反复的张开和闭合挤磨形成断口。看到以疲劳核心为中心的贝纹线向外发射、向四周辐射的放射台阶式线痕,延伸到较远的地方,表明裂纹核心是一条锯齿状的微裂纹,沿着一系列具有高度差的宏观平面向四周围扩展,个别核心区有较多疲劳源<sup>[4]</sup>。

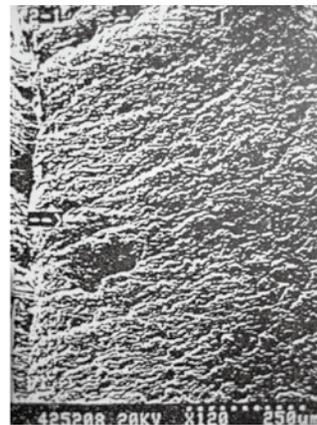
图5 扩展形态

图5为扩展形态,图中箭头为受力方向,断面呈台阶状,从图中可以发现疲劳台阶。可见,该样件从焊点处起裂,裂纹沿受力表面向叶片内和叶片厚度方向同时扩展,该断面以韧窝为主,裂缝内无其他特异现象。

为疲劳裂纹扩展到临界尺寸后失稳扩展形成的区域(图5),与静载拉伸
