# 涡扇发动机接通加力过程对主机工作稳定性影响的试验研究

中国飞行试验研究院, 陕西 西安 710089

**摘 要:** 分析和讨论了涡扇发动机接通加力过程对主机工作稳定性产生影响的现象和原因, 包括加力外涵接通过程引起低压转速降低明显、加力振荡燃烧引起转速和排气温度摆动明显、加力供油量不合理引起发动机喘振、加力供油和尾喷管喉道控制不匹配引起发动机超转等。研究成果对于加力接通试验过程的安全保障、试验规范或要求的细化及加力系统的改进完善都有重要的参考价值。

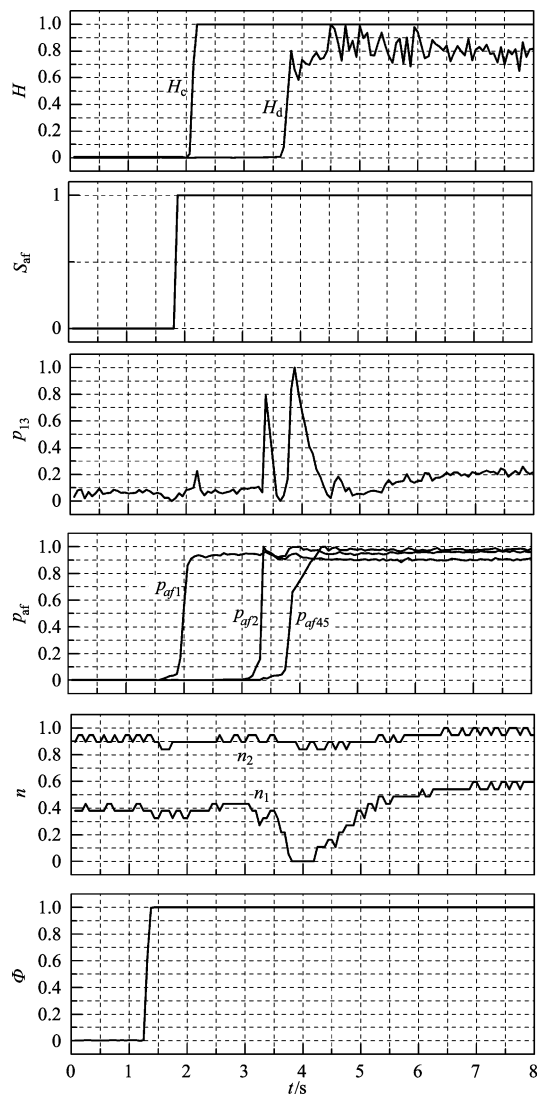
图1 接通加力过程中低压转速降低明显

快推油门杆至最大状态位置后,加力Ⅰ区首先供油,加力内涵火焰探测传感器感受到火焰信号,加力接通信号灯亮约1s后加力Ⅱ区开始供油,风扇出口外涵总压突升幅度约80%,低压转速突降后快速恢复至突降前。加力Ⅳ区和Ⅴ区供油后,加力外涵接通,风扇出口外涵总压突升幅度约100%,低压转速在0.3s内突降较大幅度,突降量超过了发动机说明书规定的设计指标要求。加力接通整个过程中,高压转速未出现明显变化。

出现以上问题的原因是加力Ⅱ区供油量较大,加力内

涵接通过程中影响到发动机外涵出口气流,外涵出口反压短时突升,低压转速有小幅突降,而当加力Ⅳ区和Ⅴ区开始供油后,加力外涵短时接通,外涵的出口反压突升明显,低压转速突降明显,接通加力过程中导致主机工作的不稳定。

通过调整加力燃油控制系统可调部位,降低加力外涵供油量。经多次调整和地面试验验证,从中间状态快推油门杆至最大状态接通加力过程中的低压转速突降量满足设计指标要求。

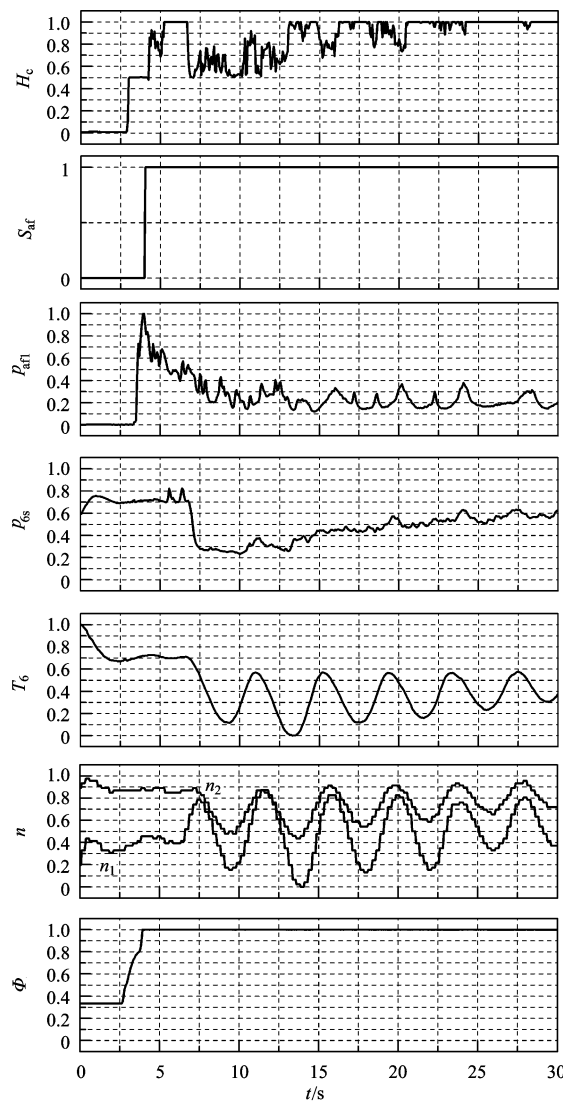
图2 接通加力过程中转速和排气温度摆动明显

推油门杆至最大状态位置后,加力 I 区供油,加力内涵火焰探测传感器感受到火焰信号,加力接通信号灯亮,在其后的约 25s 时间内,加力 I 区供油压力脉动明显,发动机转速和排气温度摆动幅度较大,低压转速、高压转速、排气温度摆动幅度很大,摆动周期约为 8s,摆动量超出了发动机技术指标要求。低压涡轮出口静压在随着高低压转速大幅摆动的同时,进行着更高频率的小幅振荡。

从加力内涵火焰探测传感器的输出电压、加力 I 区供油压力以及低压涡轮出口静压变化情况看,接通加力过程中,加力燃烧室工作不稳定,发生了振荡燃烧<sup>[5,6]</sup>。加力燃烧室的工作不稳定也导致了发动机主机工作的不稳定,如转速、排气温度、压气机出口总压等的周期摆动。

高空小表速接通加力过程中出现振荡燃烧是加力系统的常见问题。如果试飞中发生振荡燃烧导致转速和排气温度周期摆动,应及时收油门杆切断加力。出现振荡燃烧的主要原因有:加力燃烧室构型设计不合理、气流与供油不匹配导致的释热脉动与加力燃烧室固有频率发生耦合、尾喷管喉道面积控制不稳定等<sup>[7,8]</sup>。针对试飞中发生的多起类似故障,对加力燃烧室构型进行了设计更改,加长了加力燃烧室预混段长度,使加力燃烧室接通过程中内外涵气流掺混更加充分。进行了构型改进后相同试验点的试飞验证,加力接通稳定可靠,未再出现转速和排气温度明显摆动的问题。

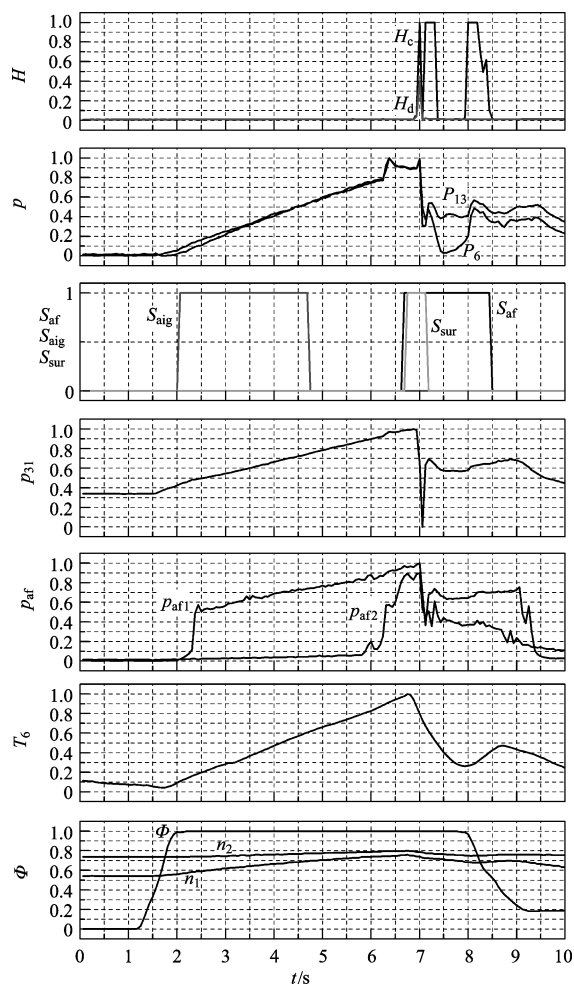
图 3 接通加力过程中发动机喘振

推油门杆至最大状态位置后,在加力 I 区供油而加力 II 区未供油期间,加力点火持续,但一直未点着火,加力未接通,当加力 II 区开始供油后,低压涡轮出口总压和风扇出口外涵总压突升,均在约 0.1s 内突升幅度约 20%,发动机加力接通信号灯亮的同时喘振信号出现,压气机出口总压在 0.1s 内突降幅度约 100%。喘振的发生并未导致加力燃烧室或主燃烧室熄火,执行消喘程序后收油门杆退出了加力状态。

对该问题的原因分析如下:高空小表速时,加力 I 区供油量较少,推油门杆至最大状态后,最小加力未接通,当加力 II 区开始供油后,由于供油量增大较多,加力燃烧室瞬间富油

燃烧,发动机低压涡轮出口反压增大,致使  $P_6$ 、 $P_{13}$  等突升,进而影响到发动机主机的工作稳定性,导致发动机喘振<sup>[9]</sup>。

增大加力 I 区供油量确保加力 I 区接通,适当降低加力 II 区供油量避免反压过大,通过对加力供油控制系统可调部位的调整实现供油量的改变。经过多次调整并开展相同试验点上试飞验证,接通加力稳定可靠,因加力供油量不合理导致发动机喘振的问题得以解决。

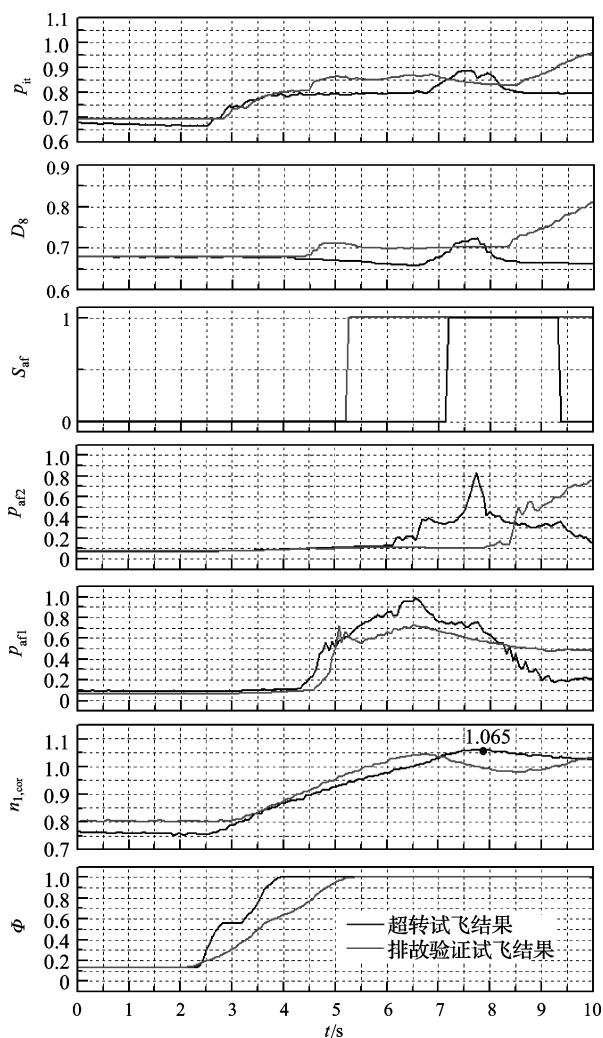
图4 接通加力过程中发动机超转  
Fig.4 Engine overspeeds in afterburner transients

从图中发动机超转试飞结果看,油门杆由慢车位置推至最大位置后,发动机转速开始上升,主机加速,加力 I 区供油后,加力并未接通,尾喷管喉道直径保持在最小位置,涡轮总膨胀比数值较低,该过程中主机一直保持持续加速过程。当加力 II 区供油后,加力接通,尾喷管喉道在 1.25s 内快速放大约 10%,涡轮总膨胀比快速增加,转速升高至 106.5% (超转告警转速 105.0%),发动机超转。

接通加力初始阶段,加力供油量与尾喷管喉道控制不匹配,导致加力未接通,主机持续加速后转速达到较高值,尾喷管喉道直径放大后引起总膨胀比短时快速升高<sup>[10,11]</sup>,从而导致发动机超转。

量相互协调是不可能的。针对该超转问题发生的原因,对加力供油量与尾喷管喉道控制匹配性进行了调整,通过在控制软件中增加尾喷管喉道修正逻辑及加力供油修正曲线实现。在相同试验点重新进行了试飞验证,如图 4 中排故验证试飞结果所示,发动机接通加力正常,工作稳定,未再发生超转问题。
