齿轮动应力及温度测量在机匣故障中的应用

摘要: 本文介绍了某型发动机附件机匣光谱超标的故障现象以及齿轮动应力测量和齿轮温度测量原理, 通过齿轮动应力测量及齿轮温度测量, 确定附件机匣内齿轮材料选择不当及离心通风器齿轮存在共振是故障的主要原因。据此提出排故措施, 包括重载侧齿轮材料更换高温齿轮钢以及改进离心通风器齿轮的结构等, 并对改进齿轮轴进行了动态特性分析以及动应力实测, 进行了贯彻改进措施附件机匣的长试考核验证, 随后在外场进行全面贯彻, 使故障率大幅降低。

Application of Gear Dynamic Stress and Temperature Measurement in the Failure of Accessory Gearbox

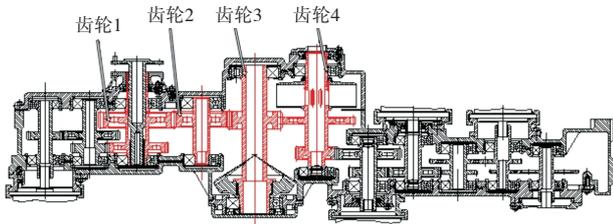
图1 附件机匣结构图

附件机匣结构如图 1 所示, 轴承衬套通过螺纹销固定在壳体上, 齿轮通过前后两端轴承固定在轴承衬套上, 齿轮

轴与轴承内圈采用过盈配合,轴承衬套与轴承外环采用间隙配合,磨损情况如图2和图3所示。

Fig.1 Structure drawing of accessory gearbox

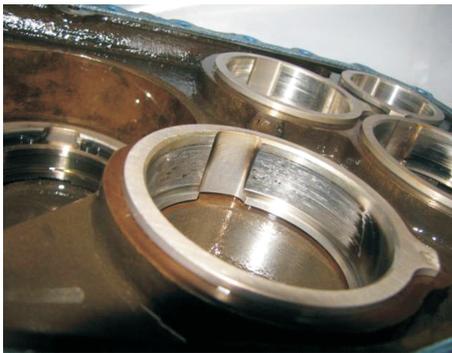
图2 衬套磨损示意图

某型发动机在外场使用过程中, 多次出现滑油光谱金属含量超标问题, 从发动机分解检查情况看, 滑油光谱金属含量超标问题, 主要是由附件机匣内齿轮及相应的轴承衬套异常磨损造成的。经理化分析, 齿轮失效模式是先发生胶合现象, 再出现接触疲劳, 齿轮材质、渗碳层等无明显异常; 轴承衬套磨损分为三类: 相对运动磨损、微动磨损、相对运动与微动结合磨损^[1]。前期分析认为衬套磨损在前, 排故措施主要集中在改进衬套材料及装配方面, 但贯彻排故措施后效果并不理想, 为进一步分析故障机理彻底解决光谱超标问题, 需要对附件机匣齿轮工作情况开展进一步研究。

Fig.2 Schematic diagram of bush wear

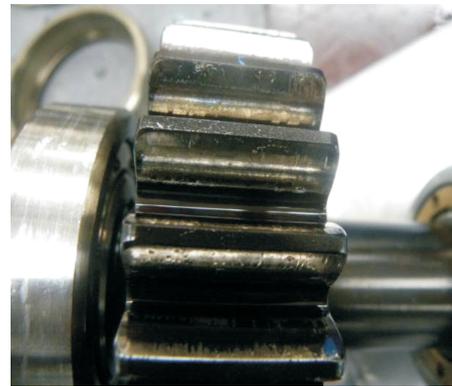
图3 齿轮磨损示意图

Fig.3 Gear wear diagram

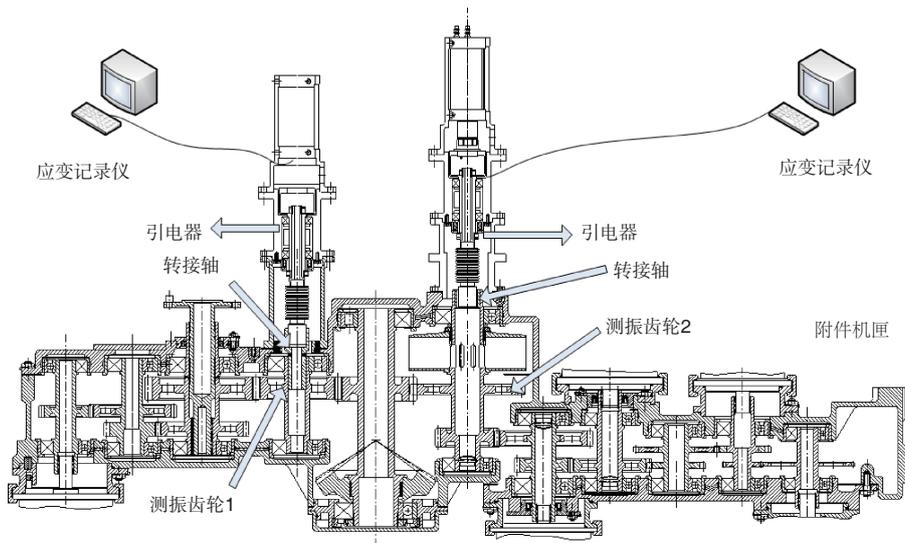
图4 动应力测量方案图

齿轮振动应力测量系统由应变片、动态应变信号放大器、记录仪和频谱分析系统组成。在齿轮辐板及齿轮轴上贴应变片,应变片感受的振动信号通过引电器引出后经动态应变信号放大器放大处理,放大后的信号输入B&K公司

的PULSE系统进行记录并分析,通过对振动信号的分析处理,得到齿轮振动的应力、频率及共振转速。由于试验器台架及机匣自身结构的限制,仅对齿轮2、齿轮4进行动应力测量,方案如图4所示。

Fig.4 Dynamic stress measurement plan

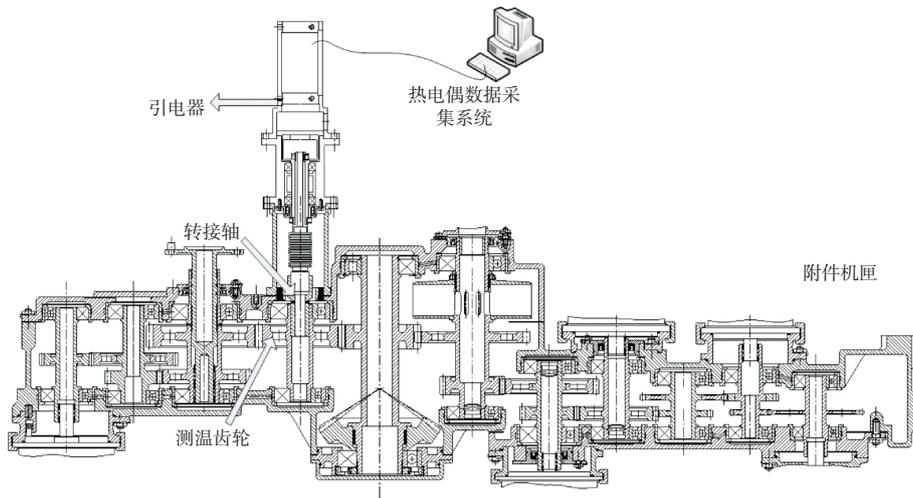
图5 齿轮温度测量方案图

齿轮温度测量通过在齿轮辐板测试部位处焊接热电偶,并通过引电器将齿轮上的温度电测信号由转子传输到引电器静子部件上的信号连接装置,最终输出到热电偶数据采集系统。本次齿轮工作温度测量选取擦伤较频繁的齿轮2作为测量对象,如图5所示。

Fig.5 Gear temperature measurement plan

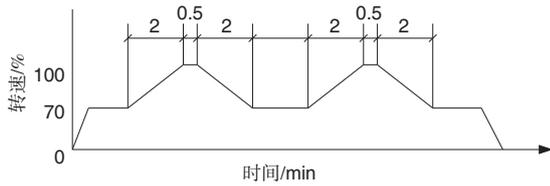
图6 试验测量程序

试验在附件机匣专用磨合运转试验器上进行,试验程序如图6所示,载荷按出厂磨合试车要求,试验过程滑油供油温度保持在 $100 \sim 110^{\circ}\text{C}$ 。

Fig.6 Test measurement procedure

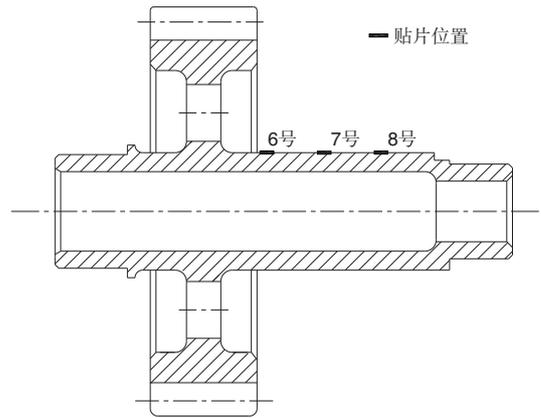
图8 齿轮2轴向贴片位置及编号

Fig.8 Position and number of gear 2 axial patch

齿轮轮缘上贴三个周向应变片, 齿轮辐板中间位置贴两个周向应变片, 齿轮轴上贴三个轴向应变片, 应变计贴片位置及编号如图7、图8所示。本次测试齿轮2转速由8660~12250r/min, 慢扫描过程为2min。以5号应变计为例, 瀑布图上出现了两个较大的峰值, 最大应力为88MPa, 频率为6812Hz, 转速为10215 r/min。由行波共振理论有 $N=60f_m/(kz\pm m)$, 其中 N 为齿轮的转速; f_m 表示齿轮旋转时, 从与齿

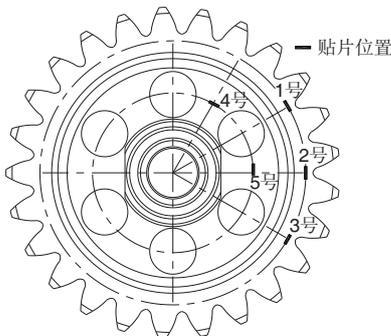
图7 齿轮2周向贴片位置及编号

Fig.7 Position and number of gear 2 circumferential patch

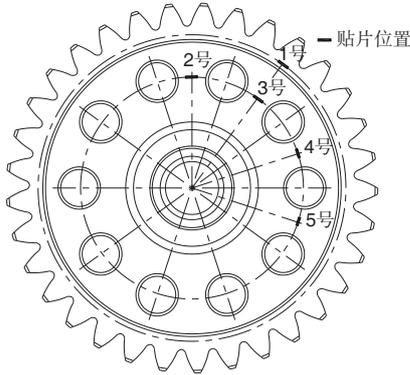
图9 齿轮4周向贴片位置及编号

大齿轮上贴5个周向应变片,齿轮轴上贴三个轴向应变片,应变计贴片位置及编号如图9、图10所示。

Fig.9 Position and number of gear 4 circumferential patch

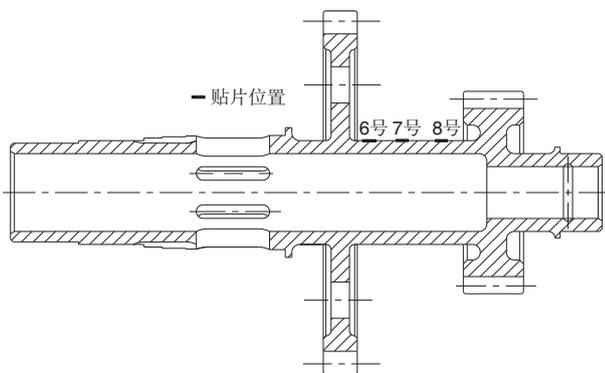
图10 齿轮4轴向贴片位置及编号

Fig.10 Position and number of gear 4 axial patch

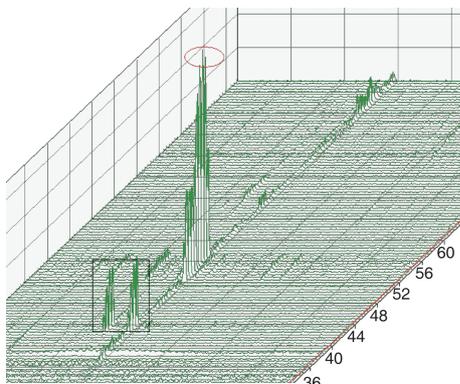
图11 1号应变计振动瀑布图

本次测试齿轮4转速6650~9280r/min,慢扫描过程为2min。4、7、8号应变计损坏,其余各应变计实测振动应力值见表2,以1号应变计为例,振动信号瀑布图如图11所示。

Fig.11 Vibration waterfall of strain gauge 1

根据模态试验结果(见表3)及大齿轮齿数($z=33$)可以推知,瀑布图中黑框中的两个峰值并非齿轮真实振动的峰值,可能是测试回路带来的干扰信号。

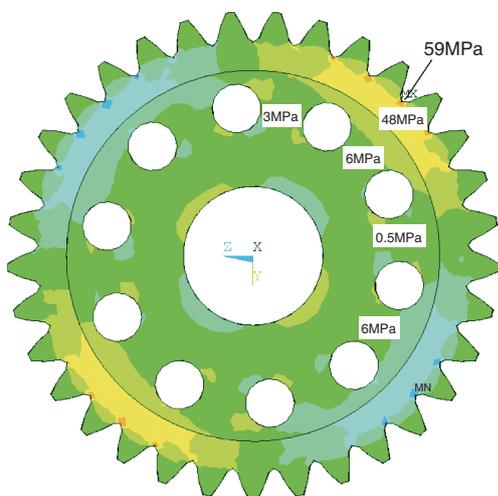
图 12 2节径振动应力分布

在6650~9280r/min齿轮工作转速范围内,存在激励因素 $z/2$ 、 $(z/2)+2$ 、 $z+3$ 、 $2z-4$,对应的是2节径型共振、2节径后行波、3节径后行波、4节径前行波。2节径型共振最大振动应力为48MPa,根据实测应力大小折算齿轮2节径、3节径振动应力分布如图12、图13所示。坎贝尔图如图14所示(图中转速为齿轮4转速)。

从三次齿轮动测和振动特性分析结果看,齿轮4在93%工作转速存在2节径共振,最大振动应力为48MPa,应力值满足使用要求,但在发动机常用工作转速范围内存在齿轮共振,对附件机匣平稳工作不利,亦可能导致衬套的加速磨损。

Fig.12 Vibration stress distribution of two pitch diameters

针对齿轮 4 动应力测量结果对其进行了结构改进, 通过计算确定改进方案, 将辐板厚度改为 8.5mm, 转接圆角增加为 R10, 并去掉原辐板上的减重孔, 原结构与改进结构对比如图 18、图 19 所示。改进前齿轮重约 2.3kg, 改进后重量增加约 80g, 变化较小。

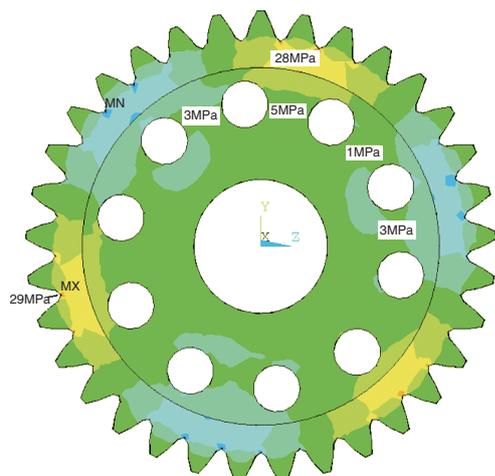
图 13 3节径振动应力分布

Fig.13 Vibration stress distribution of three pitch diameters

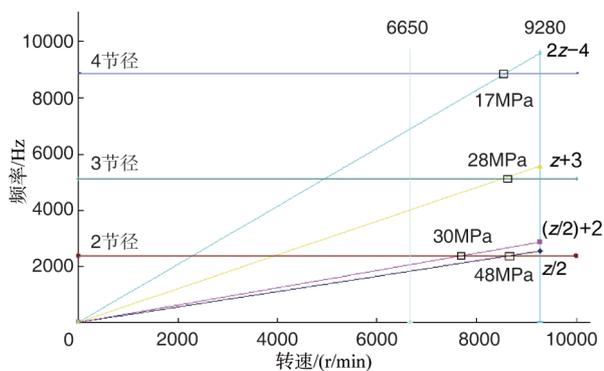
图 14 齿轮共振坎贝尔图

Fig.14 Campbell diagram of gear resonance

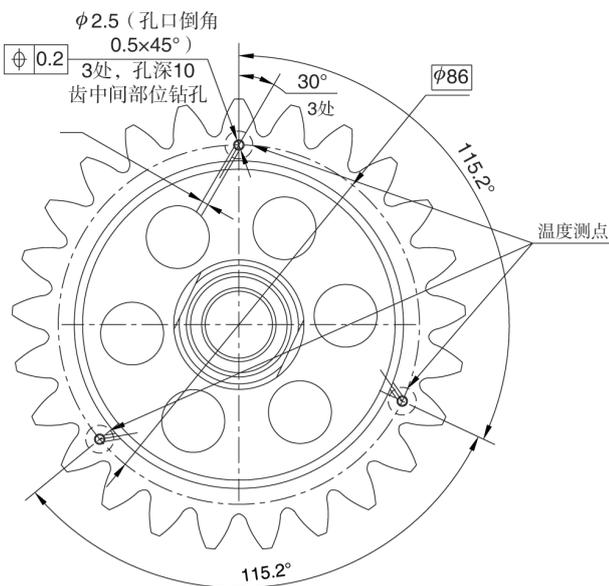
图15 齿轮2温度测点

测量位置为齿轮2轮缘处, 齿轮单侧三个测点, 双侧共

计6个测点, 如图 15 所示, 齿轮温度测量结果见表 6, 其中正对纸面测点简称 TQ, 反之简称为 TH。

Fig.15 Temperature measuring point of gear 2

试验测量附件机匣内齿轮2轮缘位置温度高于150°C,在齿轮啮合的接触区温度会更高,而12Cr2Ni4A钢技术标准中规定的回火温度为150~170°C,因此接触区温度高于标准规定的回火温度,齿轮芯部硬度及齿面硬度下降,使齿轮的弯曲疲劳强度、齿面接触疲劳强度下降。当发动机停止工作时,齿轮轴的温度逐渐降到室温,渗碳层中的奥氏体又转变为马氏体,硬度又恢复正常。

为解决齿面擦伤问题,提高齿轮抗胶合能力,计划将重载侧4根齿轮轴材料更换为高强度钢(16Cr3NiWMoV NbE),并将齿轮精度由6-5-5级提高至5-4-4级,齿面粗糙度由Ra0.8提高至Ra0.4。

16Cr3NiWMoVNB E 回火温度为 300~350℃, 高于 12Cr2Ni4A 的回火温度, 同样高于附件机匣的工作温度, 16Cr3NiWMoVNB E 渗碳后室温下测试表面硬度为 63HRC 左右, 又具有较好的高温性能, 因此在高温下仍然保持良好的齿面接触疲劳强度和齿根弯曲疲劳强度, 适合应用在故障发动机附件机匣内重载侧的传动齿轮。

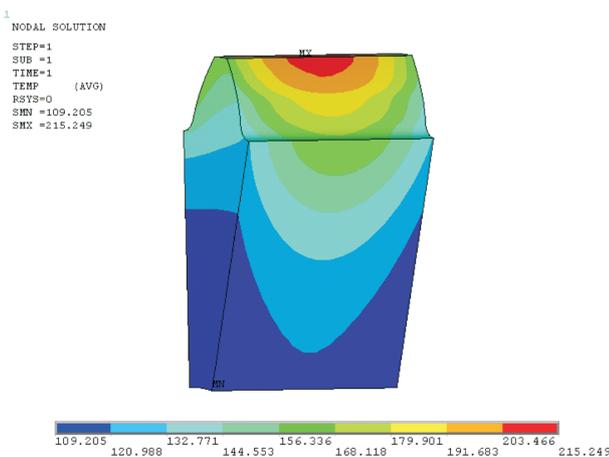
图16 与齿轮1啮合侧温度场

齿轮轴 2 上的齿轮为双侧啮合, 两个渐开线齿面均为工作齿面。对齿轮 2 进行温度场计算^[15], 其中与齿轮 1 啮合侧的温度场分布如图 16 所示, 与齿轮 3 相啮合侧的温度场

Fig.16 Temperature field of meshing side with gear 1

有限元计算结果中,测点位置温度约为130~140°C,根据有限元计算结果,测点位置与啮合区最高温差可达70~80°C,因此推测齿面啮合区最高温度可达200°C以上。齿轮2转速较高、载荷较大,且为双侧啮合,因此齿面温度较高。

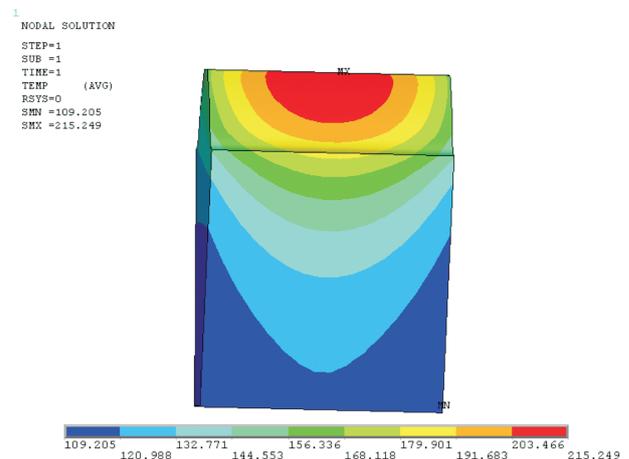
图17 与齿轮3啮合侧温度场

分布如图17所示。

Fig.17 Temperature field of meshing side with gear 3

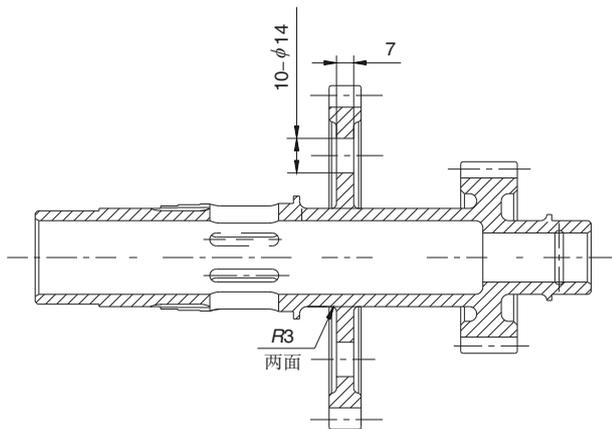
图 18 原结构示意图

Fig.18 Original structure diagram

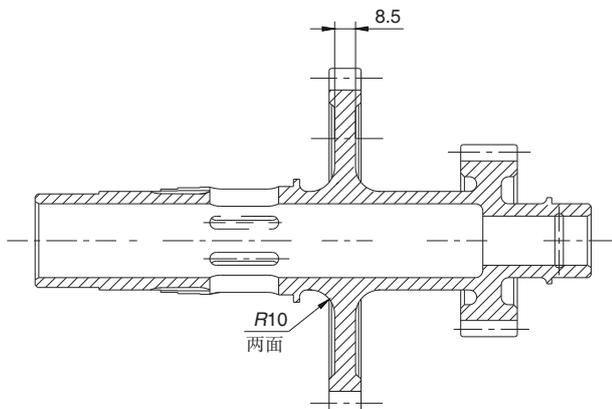
图 19 改进结构示意图

Fig.19 Schematic diagram of improved structure

通过对比改进前后动测结果,可以得出以下结论:(1)改进结构齿轮成功消除了激振因素 $33E/2$ 、 $33E$ 、 $2\times 33E$ 激起的2节径、2节径后行波、3节径后行波共振,改进效果明显;(2)改进时仅考虑了 $33E/2$ 、 $33E$ 和 $2\times 33E$ 激振因素激起的1~3节径振动,本次动测出现了 $33E\times 3/2$ 激振因素激起的3节径共振和 $2\times 33E$ 激振因素激起的4节径共振,振动应力水平与原结构相当;(3)改进前后齿轮动应力储备由6.38MPa提高到8.56MPa,改进后齿轮抗疲劳能力增强;(4)装配改进结构齿轮的机匣振动总量均小于装配原结构齿轮的机匣,说明装配改进结构齿轮对机匣振动有一定的缓解。
