# 航空发动机反推作动器卡滞故障分析

## Analysis of Jammed Failure of Aero-engine Reverse Actuator

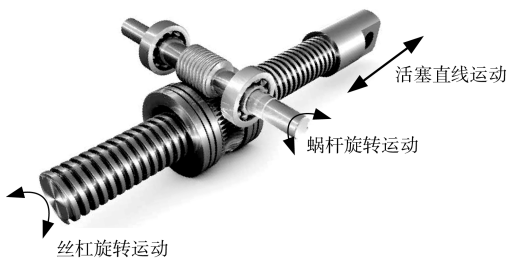
图4 反推作动器机械运动原理图

Fig.4 Schematic diagram of mechanical movement of reverse thrust actuator

反推作动器工作时,作动器两腔通液压油,液压驱动活塞直线运动,同时活塞驱动丝杠旋转运动,与丝杠同步运动的蜗轮驱动蜗杆输出旋转运动,其运动原理如图4所示。经分析,作动器中机械运动部件的卡滞是导致作动器卡滞的直接原因,作动器的运动部件主要有筒体活塞运动副、丝杠丝母传动副、蜗轮蜗杆传动副,其中丝杠丝母传动副中包含角接触轴承,蜗轮蜗杆传动副中包含深沟球轴承。

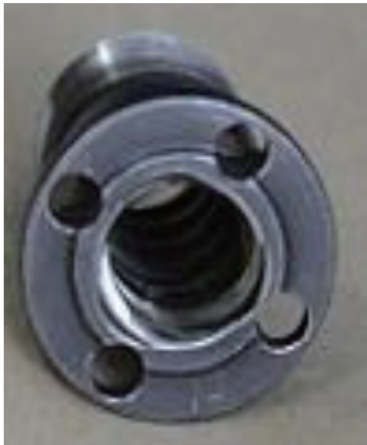
| 底事件 | 排查方案 | 排查结果 |
|---|---|---|
| X5 丝杠丝母配合面损伤 | 分解产品, 检查丝杠丝母配合面表面质量 | 丝杠丝母配合面表面存在损伤见(见图6) |

从丝杠丝母配合面表面损伤部位初步分析,同时结合反推系统工作原理,初步确认为反推作动器安装在反推力装置上时活塞接头端存在侧向载荷,在侧向载荷作用下丝杠与丝母配合面摩擦力增大,活塞在液压驱动力的作用下使丝杠与丝母卡死。为了确认故障机理,通过测量得到反推作动器在反推力装置上的侧向载荷约150N,然后另选取一台验收合格的反推作动器,在作动器的输出端施加150N的侧向载荷后通压工作,产品卡滞无运动输出,与外场使用故障现象一致。因此,确认在侧向力作用下导致反推作动器丝杠与丝母卡死是本次卡滞故障的根本原因。图6为表面存在损伤的丝母实物图。

图6 表面存在损伤的丝母实物图

Fig.6 Physical picture of the nut with damage on the surface

增大导致卡滞这一故障原因,将丝母的内螺纹牙尖增加倒角,如图7所示,减小丝杠丝母传动副在侧向载荷下的摩擦力,减轻磨损,从而提高反推作动器在工作中承受侧向载荷能力。

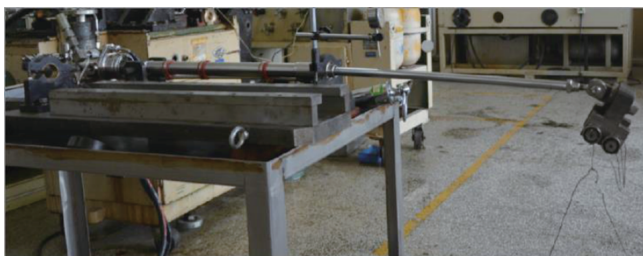
(2)分别将两个试验件水平安装于试验台(见图8),通过在产品输出端吊挂砝码产生150N的侧向载荷,通压使产品以(20±5)mm/s的速度,往复运动25次,观察产品运动情况。

在试验过程中,两个试验件均能正常平稳往复运行且无卡滞或突跳现象,确定本次故障原因判断准确、机理分析正确,改进措施有效。

图8 反推作动器侧向载荷试验

Fig.8 Side load test of reverse thrust actuator
