航空发动机主轴轴承主要损伤模式及原因分析

Major Damage Mode and Analysis of Main Shaft Bearings of Aeroengine

摘要:列举了航空发动机主轴轴承常见的主要损伤模式,对损伤模式的形貌特征进行了描述,并分析了形成损伤的机理及可能造成的危害,提出了预防措施。

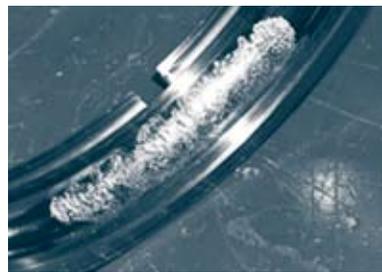
由于应力场内疲劳裂纹的扩展导致的金属微粒脱落,形成肉眼可见的弧坑被称为剥落。图1所示为一典型的轴承元件剥落形貌。剥落是发动机主轴轴承最常见的故障模式,按剥落的起因分为次表面疲劳剥落和表面损伤引起的剥落。

在轴承滚道或滚动体应力集中部位的次表面,由于材料微观撕裂引起的疲劳剥落就是次表面疲劳剥落,这是由于滚动体在滚道上挤压滚动时,在次表面上形成的与表面倾斜约45°的最大正交剪切拉应力造成的,其影响因素主要是载荷大小、作用次数和次表面的残余应力状态。随着材料、工艺等方面的改善,正常工作条件下短

期内轴承很难发生次表面疲劳剥落。但在某些特殊工况下,如温度场变化使轴承径向产生较大负工作游隙或轴承内外圈严重倾斜,最大赫兹应力达到一定值时就会在短期内发生次表面疲劳剥落。

表面损伤引起的剥落,多是由工作表面存在的压延印痕、划痕、打滑蹭伤、异物损伤、腐蚀等导致的表面缺陷部位的微观裂纹扩展造成的以鳞剥形式开始的剥落。该种剥落不需要很大的应力水平和很多的作用次数。

轴承出现剥落后,引起发动机振动,加大噪声,严重者导致轴承功能丧失,对发动机的使用安全构成威胁。

图1 球轴承套圈上发生剥落损伤

在选用合适轴承材料的前提下,将材料表面和次表面残余拉应力改变为压应力以及预防表面损伤,是防止轴承剥落的最有效方法。

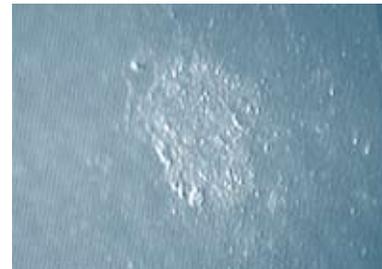
一些金属的、无机的或植物性的大小不等的微粒,粘连或嵌夹在轴承的一些部位上会留下印痕,如图2所示。

产生微粒损伤的主要原因是滑油污染,污染源主要来自密封跑道涂层上刮掉的碎屑、封严气体带人的沙尘等硬质颗粒及轴承元件磨损或剥落后的产物。

微粒引起损伤的影响主要包括:1)大幅增加的表面粗糙度使轴承工作面产生微观裂纹,并使油膜遭受严重破坏,从而大幅降低轴承

图2 轴承元件上由微粒留下的印痕

寿命;2) 降低了工作面精度,影响载荷分布的均匀性和滚动体的运动姿态,从而引起轴承非正常损坏;3) 增加了保持架负荷,甚至引发保持架振动,造成保持架损坏。

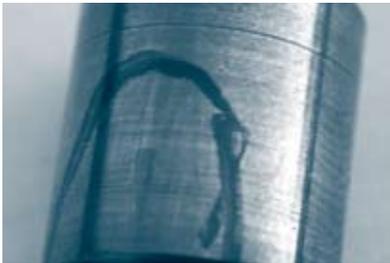
压延印痕是发生在轴承元件表面的塑性变形印痕,有直线状的或圆形的,方向随机。这是轴承运转时微粒在轴承元件间通过而造成的。印痕的底部一般与轴承元件的表面相同。图3所示为一典型的轴承元件压延印痕形貌。

如果滑油中含有硬质颗粒,不仅可以造成磨粒损伤,还可能会造成滚动体和滚道表面的压痕。此外,装配与拆卸轴承、整机及其部件工作或运输中的过度冲击都有可能造

图3 发动机滚子轴承滚动体上的压延印痕

成滚道或滚动体表面的压痕。

出现压延印痕,会增大轴承的噪声,并且在印痕边缘产生超应力(即边缘效应),从而成为疲劳剥落的起始点,还可能使轴承游隙消失,旋转时卡死。

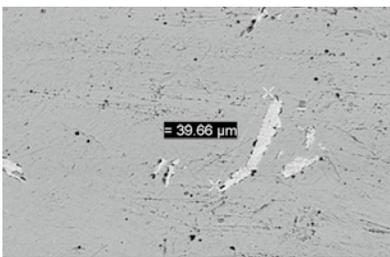
图4 轴承套圈上的碳化物形貌

图4所示为轴承套圈上的碳化物形貌。由于碳化物、氧化物等夹杂物的韧性差,并且与周围基体材料之间形成分明的界面,当其尺寸较大且存在于轴承工作面与次表面之间时,受到挤压后容易碎裂,其周围边缘若干凹沟处受到两边凸出材料的频繁挤压与松弛很容易产生疲劳裂纹,从而成为剥落起始点。

控制碳化物、氧化物等夹杂物,需通过选用优质的轴承材料,优化材料的冶炼工艺和锻造工艺来实现。

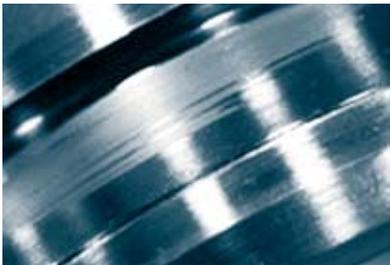
图5 发动机轴承套圈轻载打滑痕迹

打滑蹭伤是细微磨损的一种特殊形式,由于轴承转速高、载荷轻,滚动件/滚道接触面在旋转时的强烈滑动而引起的。打滑蹭伤表现特征为印痕端部呈火花状。图5是一典型的轴承套圈打滑蹭伤痕迹。

打滑蹭伤是航空发动机主轴滚子轴承常见的故障,在球轴承上也时有发生。滚子轴承打滑蹭伤的主要原因是转子重量较轻,对轴承没有形成足够的径向载荷;球轴承打滑蹭伤的主要原因是所受轴向载荷变向。此外,滚动体和保持架所受的运动阻力过大时也会发生打滑蹭伤故障。

轴承的打滑蹭伤导致轴承元件几何尺寸改变,进而引起振动和噪声;轴承内

部游隙增大,降低轴承寿命;保持架发脆甚至断裂。

可以通过减少滚动体数量和尺寸、减轻保持架的重量、采用非圆套圈、减小径向游隙及增加预负荷等方法避免轴承出现打滑蹭伤。

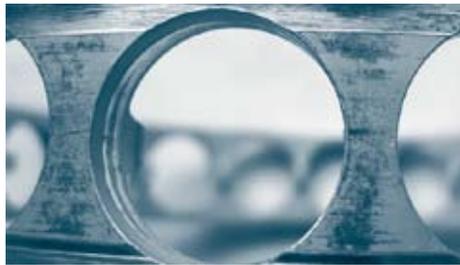
图6 发动机轴承保持架引导面磨损形貌

处在临界润滑状态下,两个相互接触的物体相对运动时将产生表面损伤,如果这个过程持续不断地进行下去,损伤的扩大将引起表面剥蚀,从而造成工作面材料的逐渐损失,这种现象称为磨损。图6是发动机轴承保持架引导面的磨损形貌。

轴承在装配不当、保持架共振、转速过高等特殊工况条件下很可能发生零件磨损。配合过松且压紧螺帽未压紧时,套圈配合面会产生相对转动,从而造成配合面磨损;保持架与引导套圈产生共振时,会造成保持架引导面和套圈引导面的严重磨损;转速过高或内外圈反转的滚子轴承很容易造成滚子端面磨损。

这些磨损轻则破坏轴承精度,重则在短期内造成轴承失效,应在设计中防止此类故障的发生。

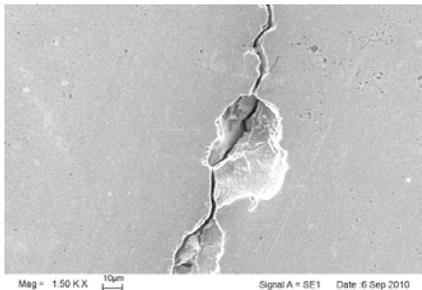
图8 涡轮轴发动机的滚子轴承外套圈断裂

断裂是在某个元件上由于裂纹向应力区域外扩展而导致的材料分离现象。图8所示为滚子轴承外套圈断裂形貌。

套圈断裂主要是在高DN值旋转时,由于高碳高强度轴承钢的断裂韧性差造成的,其中结构上存在的应力集中因素和材料的缺陷部位多成为断裂的起始点,内圈采用过大的过盈配合也可能引起断裂。

轴承出现断裂损伤会导致大量材料分离,轴承元件损坏,功能丧失。

通过选用高韧性材料、减少撞击、采用适宜的配合紧度,可以避免轴承元件出现断裂。

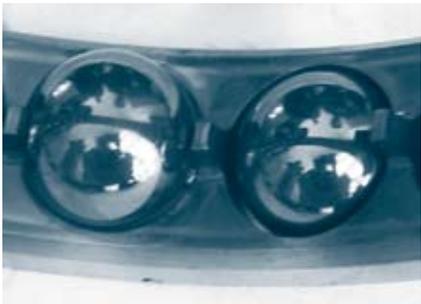
图9 发动机球轴承变色

变色即轴承原始颜色的全部或局部发生变化。轴承工作一段时间后,轴承的表面会出现浅褐色沉积物或成为灰黑色表面,失去了原有的金属光泽。如果工作温度超过回火温度,还会出现零件材料金相组织的转变。图9为发动机球轴承的变色形貌。

轴承变色的原因主要包括,工作环境温度偏高,附着在轴承表面的油膜产生氧化现象,形成一种浅褐色的氧化膜产物,沉积附着在轴承的表面上;润滑剂不合适;轴承与某些化学产品接触而引起局部反应。

变色可能导致轴承的力学性能改变,甚至报废。

避免轴承与某些化学产品接触、降低轴承的工作温度可以有效防止轴承变色。
