# 蒸发器叶片失效分析

## Failure Analysis of Evaporator Blade

钟山 刘志刚 向宏辉 顾杨 / 中国燃气涡轮研究院

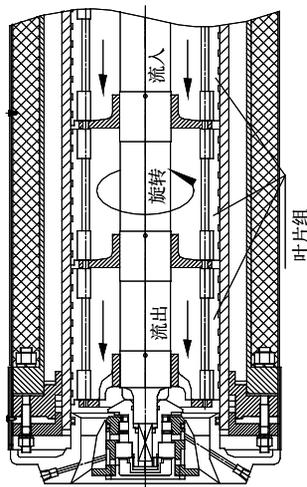
图1 蒸发器结构图

真空薄膜蒸发器(图1)的作用是通过旋转的铰链叶片轴的离心力作用, 把含水量较高的(约78%)混合溶液, 在加热器内壁上离心刮成薄膜, 溶液从顶部向下流动过程中与加热器内圆筒进行热交换, 同时采用真空抽取蒸发除去水, 使最终的固化物浓度达到约98%。叶片材料选用0Cr18Ni9, 厚度0.6mm, 叶片与轴采用氩弧均布点焊法焊接。
