激光烧蚀反应烧结碳化硅表面形貌特征及亚表面损伤研究

摘要:反应烧结碳化硅(RB-SiC/Si)因具有耐高温、耐腐蚀、比刚度高、热膨胀小、耐磨等优点而广泛应用于大口径空间望远镜、卫星遥感、航空发动机零部件等领域。然而高强度高硬度的材料特性,也导致反应烧结碳化硅呈现出难加工的特点。激光束加工具有能量密度高、加工范围广等特点,适用于加工硬脆材料,但同时也存在表面热损伤严重的缺点。本文研究了激光参数对反应烧结碳化硅加工表面形貌特征的影响,分析了纳秒激光与反应烧结碳化硅之间的作用机理。在反应烧结碳化硅烧蚀产物分析基础上确定了高温氧化过程及氧化产物类型。通过角度抛光法研究激光加工单沟槽产生的亚表面损伤,以及激光加工沟槽组之间产生的大尺寸亚表层损伤,建立了激光加工参数与亚表面损伤深度间映射关系。本文的研究成果可为反应烧结碳化硅的高效精密低损伤加工奠定理论基础和提供技术支持。

Study on Surface Characteristics and Subsurface Damage of RB-SiC/Si by Laser Ablation

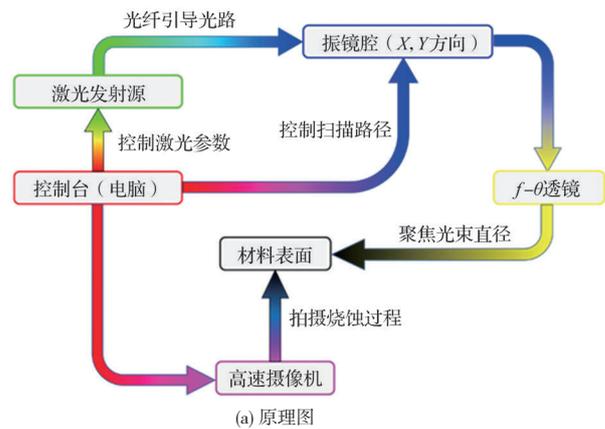
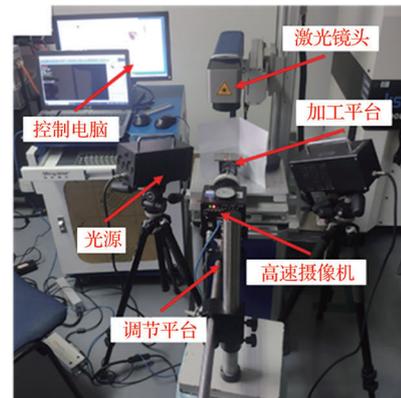
图1 激光烧蚀试验装置

Fig.1 Schematic illustration and photograph of the laser equipment

试验采用YLPN-1-20x200-100型号的红外纳秒脉冲光纤激光器,性能参数见表2。图1(a)和图1(b)分别为激光器的原理图和实物图。激光光束经过光纤和扩束镜入射依次通过X方向和Y方向的振镜,通过软件控制振镜的倾角调控激光的扫描速度和方向,并通过透镜将光束聚焦。在试验前,先通过三维精密运动平台,将激光聚焦在工件表面,如图1所示。

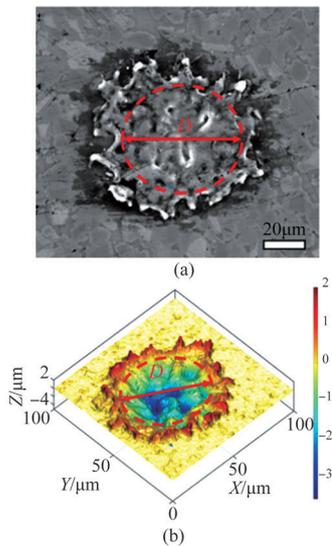
图2 单脉冲激光烧蚀凹坑形貌

Fig.2 Morphology of single-pulse laser ablation pits

在激光烧蚀的过程中,由于材料去除速率由中心向四周递减,在熔池内的熔融材料更趋向于向四周飞溅;同时在表面张力的作用下,材料也趋向于向边缘堆积,在材料冷却后会在凹坑边缘形成凸起的边缘,如图2所示。

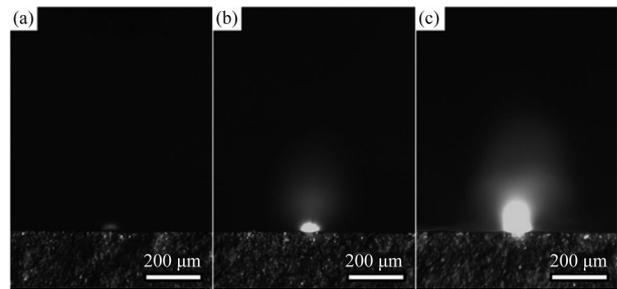
图3 单脉冲烧蚀RB-SiC/Si表面等离子体云

Fig. 3 Plasma plume for single-pulse ablation RB-SiC/Si

相爆炸会导致熔池中的熔融材料向四周飞溅,当单脉冲烧蚀时会在四周形成一圈高于材料表面的凸起,而随着脉冲数变多,沿激光光斑移动方向的两周会在一次次飞溅累积下形成两侧高突于表面的重凝脊。在单脉冲烧蚀的相爆炸过程中,熔池内材料被迅速去除,飞溅的部分材料在激光继续作用下,和升华气化的部分材料组在一起,在材料上方形成高温高密度的等离子体云^[4],如图3所示。试验中使用的高速摄像机帧率为 4×10^4 。

在较低的单脉冲能量($200\mu\text{J}$)下,材料吸收的能量不足以产生高温高密度的等离子体云,因此在材料表面仅能看

到微弱的气化和升华材料。当单脉冲能量远大于材料烧蚀阈值时($600\mu\text{J}$),在材料表面可以观察到明亮的高温高密度的等离子体云,这些等离子体云的上层出现极大的温度梯度,在无激光能量继续作用的情况下,出现一层能量较低、密度较小的等离子体羽辉。当单脉冲能量增加到 $1000\mu\text{J}$ 时,此时熔池内过热液体大量增加,形成更大范围的等离子体云。由于在材料表面方向上的光斑面积不变,此时等离子体云的底面积变化不大,而高度变化更为明显,形成了更高的等离子体羽辉现象。

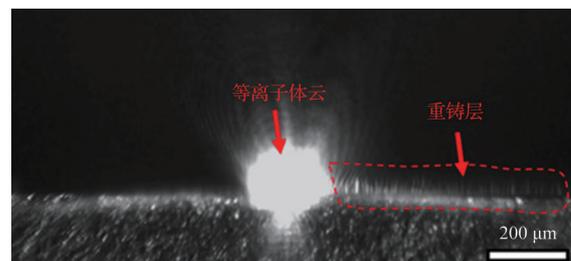
图4 多脉冲烧蚀情况下等离子体云

Fig.4 Plasma plume for multi-pulse laser ablation

在多脉冲情况下,上一次脉冲生成的等离子体,会在极短的时间间隔后再次接收到激光能量的作用,在较低的激光光斑移动速度下($v=10\text{mm/s}$),等离子体云将持续受到激光能量的作用。等离子体云将吸收掉大部分的激光能量,呈现的等离子体云尺寸将远大于单脉冲下的等离子体云,同时由于多脉冲的累积效应,相爆炸飞溅的材料在沟槽移动方向的两侧堆积,在烧蚀区域后侧出现重铸层,如图4所示。

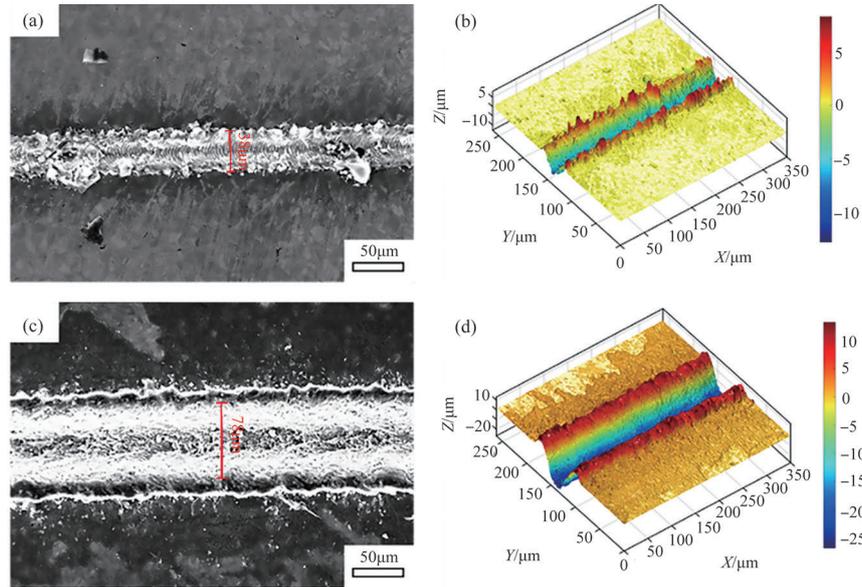
图5 不同激光功率下沟槽典型形貌特征

Fig.5 Typical surface characteristics of the ablated groove under different laser powers

材料在不同激光功率下的烧蚀形貌有着明显的差异。当单脉冲能量密度接近材料的烧蚀阈值时,材料的烧蚀程度较低,材料的去除体积不大。如图5(a)和图5(b)所示,当激光功率为 20W 时,在较低的激光能量密度下,材料即使未发生烧蚀现象,但由于吸收了激光的部分能量,属性发生了变化。当激光功率增加到 70W 时,材料表面的烧蚀程度明显增加,材料的

去除体积也增大,同时烧蚀沟槽的宽度从 $38\mu\text{m}$ 增加到 $78\mu\text{m}$ 。由于激光能量密度呈高斯分布,当激光功率增加时,如图5(c)和图5(d)所示,虽然激光的光斑面积未发生改变,光斑边缘在

低能量密度下无法烧蚀的区域开始出现材料去除^[15],沟槽宽度增加,此时随着激光功率继续上升,吸收的能量在材料内部向外扩散,在远离光斑的位置形成了热影响区域。

从图5中可以看出,当激光功率增加时,在烧蚀阈值附近的沟槽深度和宽度快速变化,此时材料的烧蚀程度从几乎不发生烧蚀到开始烧蚀过程,材料的表面形貌快速变化,部分材料在吸收能量后未达到气化条件,形成过热液体,在外界扰动下导致迅速飞溅,使得两侧重铸区高度增加。随着激光功率继续上升,沟槽深度和宽度虽然仍在增加,但增加速度明显减缓,而重铸层的高度和厚度则继续增大。此时,材料的实际去除量是增加的,深度降低不明显是重铸后的产物堆积在材料表面,形成了疏松层。等离子体在膨胀过程中分为在脉冲激光作用下的等温膨胀和脉冲间隔过程中无外界热源下的绝热膨胀两个过程。激光能量不会影响两种膨胀过程在单次加工下所占比例,因此在提升激光能量的情况下,等温膨胀和绝热膨胀下等离子体都吸收了更多的能量,在垂直于材料表面和平行材料表面的方向上达到更远的距离,形成了更大的重铸区和重铸层高度。除此以外,由于更高的重铸层对沟槽内部的等离子体有阻挡作用,部分等离子体无法及时从沟槽内部排出,会对激光能量产生散射和吸收,进一步减缓沟槽深度增加。

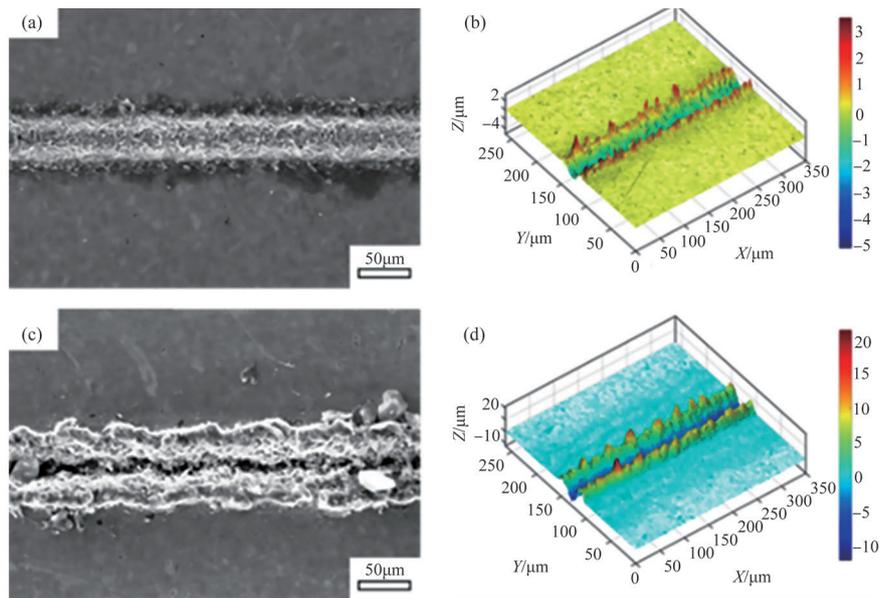
图6 不同光斑移动速度下沟槽典型形貌特征

Fig.6 Typical surface characteristics of the ablated groove at different scanning speeds

结果。当保持其他参数不变时,激光光斑移动速度的不同导致激光光斑重叠率变化,从而影响区域吸收能量及烧蚀表面形貌特征。如图6(a)所示,当激光扫描速度过高、激光光斑重叠率 $\varphi < 80\%$ 时,较高的单脉冲能量导致烧蚀剧烈,在激光作用下材料飞溅明显,在沟槽内部有许多的材料飞溅后残留,同时沟槽两侧有少量重铸区沉积,未形成明显重铸脊。

当激光光斑重叠率 φ 增加到95.6%时,此时沟槽内外侧都出现大于 $10\mu\text{m}$ 的重铸后沉积产物,如图6(c)所示。此时激光在加工后产生的等离子体,在受到多次激光作用下的等温膨胀后,等离子体沿垂直加工表面方向上膨胀迅速,并在温度降低后再生成重铸产物,而沿加工表面上的膨胀速度较小,因此大尺寸的重铸产物都紧贴沟槽附近。当激光光斑重叠率 φ 增加到99.5%时,沟槽宽度不再发生明显变化,沟槽内外侧的重铸沉积产物尺寸进一步增加,沟槽附近重铸区表面出现裂纹,此时由于激光首次加工光斑位置后还会受到上百次的激光重复作用,沟槽内等离子体散射吸收的能量有限,材料吸收的能量虽然难以继续进行深层的沟槽加工,但仍会上升一定的温度,并在冷却后形成大温差,导致材料表面重铸区在经历温度变化后形成裂纹,裂纹形成的原因将在2.6节进一步分析和说明。

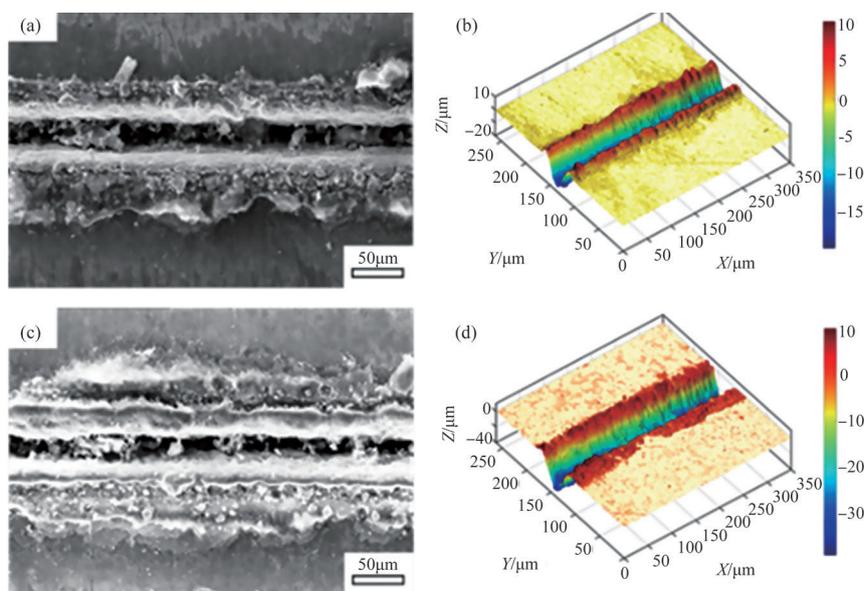
图7 不同加工次数下沟槽典型形貌特征

Fig.7 Typical surface characteristics of laser ablated groove under different ablation passes

随着激光加工次数的增加,后续的加工将会对前一次所得沟槽进行加工,在上一次加工获得的表面形貌的基础上完成烧蚀过程。如图7(a)和图7(b)所示,在较低的加工次数 $N=2$ 时,沟槽两侧重铸层厚度较薄,重铸区较窄,沟槽内部重铸产物尺寸较大。在第一次加工后,第二次扫描过程中激光在第一次加工后表面去除量增加,同时在两侧重铸层区域有更多的加工时间,两侧形成的重铸层仍为熔池后飞溅

和等离子体云中部分重铸产物,因此此时沟槽重铸层厚度和重铸区宽度在两次加工后仍较低。如图7(c)和图7(d)所示,当加工次数增加到20次($N=20$)时,沟槽整体宽度增加不明显,但重铸层厚度和重铸区宽度明显增加。多次加工下沟槽深度有所增加,相较于原本致密的碳化硅和硅的结合相,烧蚀后重铸的产物致密程度明显降低,沟槽表面的重铸产物增加,沟槽宽度在不发生变化的情况下,重铸层厚度会明显增加,重铸区尺寸在多次加工后也明显增加。在沟槽重铸层

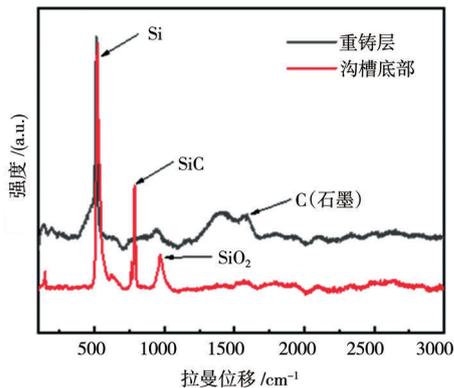
图8 激光烧蚀后沟槽重铸层和沟槽底部拉曼光谱图
Fig.8 Raman spectra of the trench recast layer and groove bottom after laser ablation

通过加工表面进行Raman光谱分析,如图8所示,可以观察到在 520cm^{-1} 处两相区域都有较强的峰,证明在RB-SiC/Si制备过程中,增强相中的SiC内仍有较多的Si未发生反应而附着在表面,因此在SiC相中仍能检测到Si的存在^[14]。除此以外, 969cm^{-1} 处的Si和SiC相中也有一个较小的 SiO_2 峰,说明在抛光后材料表面也存在少量的Si被氧化成 SiO_2 。

对激光沟槽烧蚀后表面进行拉曼检测的结果表明,沟槽底部区域除了有原始的Si相和SiC相以外,还存在反应过后生成的 SiO_2 ,说明在激光反应过程中,熔池内的过热液体主要由Si和 SiO_2 组成, SiC由于在最初熔化过程中会发生剧烈的氧化反应,但随着沟槽上方等离子体云对空气的隔绝影响,熔化的SiC不会立刻发生氧化反应,所以在最后的过热液体中仍存在较少的SiC,冷却后在沟槽底部出现。对于沟槽表面的烧蚀后生成的重凝层部分,此时两个较为明显的峰分别是Si

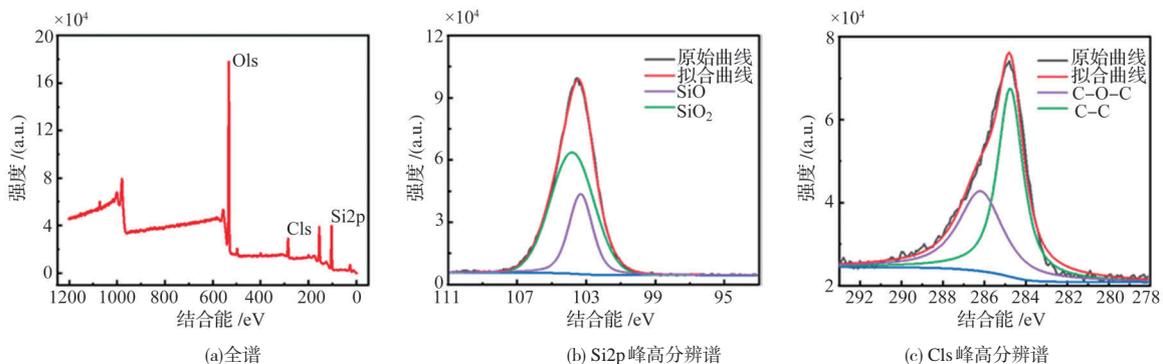
图9 加工表面XPS图谱

Fig.9 XPS spectrum of the processed surface

图9为加工表面X射线光电子能谱(XPS)测试结果。根据图9(a)所示的C1s峰高分辨图谱拟合结果,可知主要产物的C-C键强度峰所对应的结合能在 284.75eV ,结合拉曼光谱检测结果,证明确实有石墨相的C在材料表面生成。图9(b)为Si2p峰高分辨图谱拟合结果,材料表面中除了生成的 SiO_2 以外,还有SiO的生成,说明在熔池中的过热液体中所包含的Si会有一部分和少量的O在高温低氧的环境下生成。根据XPS分析结果知,式(1)和式(2)的氧化反应在激光烧蚀过程中会在不同区域内发生,且氧化过程中生成多种氧化产物并伴随着气体的产生。

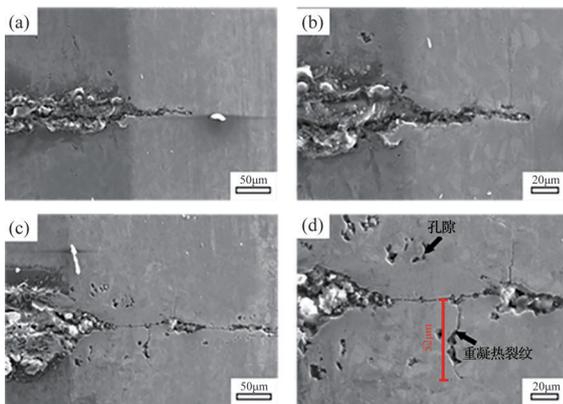
图10 激光功率对单沟槽烧蚀下亚表面损伤影响

Fig.10 Effect of laser power on subsurface damage for single groove ablation

当激光功率接近材料烧蚀阈值时,此时亚表层除了沟槽深度的形貌外基本无额外亚表层损伤,如前面单脉冲冲下观测到的情形。材料主要依靠熔化、汽化、升华等物理现象发生去除,烧蚀程度极弱,材料产生的热效应较低,温度梯度较小,发生的热损伤情况较小,同时大部分材料未发生重铸现象,因此重铸物在沟槽内侧堆积现象也不明显。当激光功率增大后,此时明显观测到除中间的沟槽形貌外,在重铸脊层外侧也有凹坑的出现^[16],并伴随着部分裂纹。这说明重铸层主要是熔池材料向外侧挤压沟槽原始侧壁后生成,同时当激光能量提升时,重铸层的温度梯度也提升,在重铸层内更易产生随温度骤变后产生的热应力残留和裂纹损伤,不同激光功率下对单沟槽亚表面损伤如图10所示。

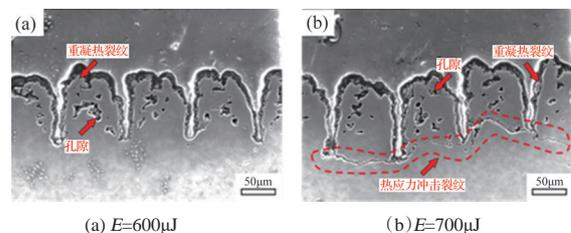
(a) $E=600\mu\text{J}$

(b) $E=700\mu\text{J}$

图11 激光功率对沟槽组烧蚀下亚表层损伤影响

Fig.11 Effect of laser power on subsurface damage for groove group

在单沟槽烧蚀情况下,激光功率增加使得沟槽两侧的重铸层厚度增加,沟槽重铸后损伤深度和宽度明显增加,高功率下更多的材料进入熔池中,但在等离子体屏蔽下无法及时排出后在沟槽内部重铸形成重铸层。而当沟槽组烧蚀过程中,在60W的功率下,即单脉冲能量 $E=600\mu\text{J}$ 时,沟槽组在烧蚀后亚表面的重铸后孔隙明显增加,但热冲击裂纹仍然没有明显出现,其中,重铸区孔隙主要是在前一道沟槽烧蚀后,后一道较近的沟槽在烧蚀过程中在沟槽附近的温度场上升明显,在热冲击作用下原本较小的几个沟槽孔隙会在应力集中的地方发生材料破裂,从而形成亚表面上较大的孔隙,同时重铸层中本来有裂纹连接孔隙的地方会发生进一步破裂,形成变形的沟槽形貌,如图11(a)所示。而当激光功率增加到70W时,此时单脉冲能量 $E=700\mu\text{J}$,沟槽亚表层损伤除了较大的孔隙以外,在沟槽底部生成了一条跨越多个沟槽的巨大裂纹。这个裂纹主要是在激光加工过程中,沟槽底部因过热液体的存在导致加热到极高的温度,而在冷却过程中,沟槽底部离激光作用处最远,最先恢复到初始状态,故沟槽底部受到热应力作用最为明显,导致在加工后沟槽底部区域存在应力集中现象,在后一次加工下沟槽底部区域再次受到热应力冲击,最终在累计加工下形成沟槽底部的大尺寸裂纹,如图11(b)所示。

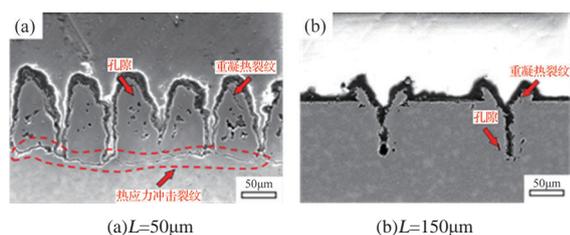
图 12 沟槽间距对沟槽组烧蚀下亚表层损伤影响

Fig.12 Effect of groove spacing on subsurface damage

孔隙和孔隙间的裂纹。当沟槽组烧蚀时,沟槽的缺陷除了单个沟槽产生的亚表层损伤以外,还会受到下一道沟槽在烧蚀过程中产生的热冲击力的影响,这个热冲击将随着沟槽的间距而不断衰减。当沟槽间距为 $50\mu\text{m}$ 时,此时沟槽间距过近,同时在较高的激光能量下,沟槽两侧重铸层所产生的亚表层孔隙及裂纹在后一道沟槽加工过程中出现较大的破碎,沟槽底部也出现了热应力冲击裂纹,如图 12(a)所示,同时材料表层也出现明显的损伤破碎现象,此时激光加工到的区域已经接近重铸层损伤区域,中间间距区域在激光加工下影响严重,除了热应力产生的损伤和重铸层带来的影响外,材料在反复受到高温的作用下,材料的强度在这过程中也易发生变化;当沟槽间距为 $150\mu\text{m}$ 时,即使此时仍然是使用较高的激光功率和较低的光斑移动速度进行加工,但由于沟槽间间距过远,导致热冲击应力在传递的过程中衰减极为严重,此时加工的结果可以视为单沟槽间加工的结果,沟槽处的损伤仍然以重铸层在单次加工下产生的孔隙为主,在沟槽间距中间几乎没有其他的亚表层损伤产生,如图 12(b)所示。
